# คู่มือมาตรฐาน

บ้านกึ่งไม้แบบเดี่ยว ตำบลคู่มือมาตรฐาน  
อำเภอหนองบัว อุตสาหกรรมเกษตรกรรม

แผนผังบริเวณโบราณสถานคู่มือมาตรฐาน

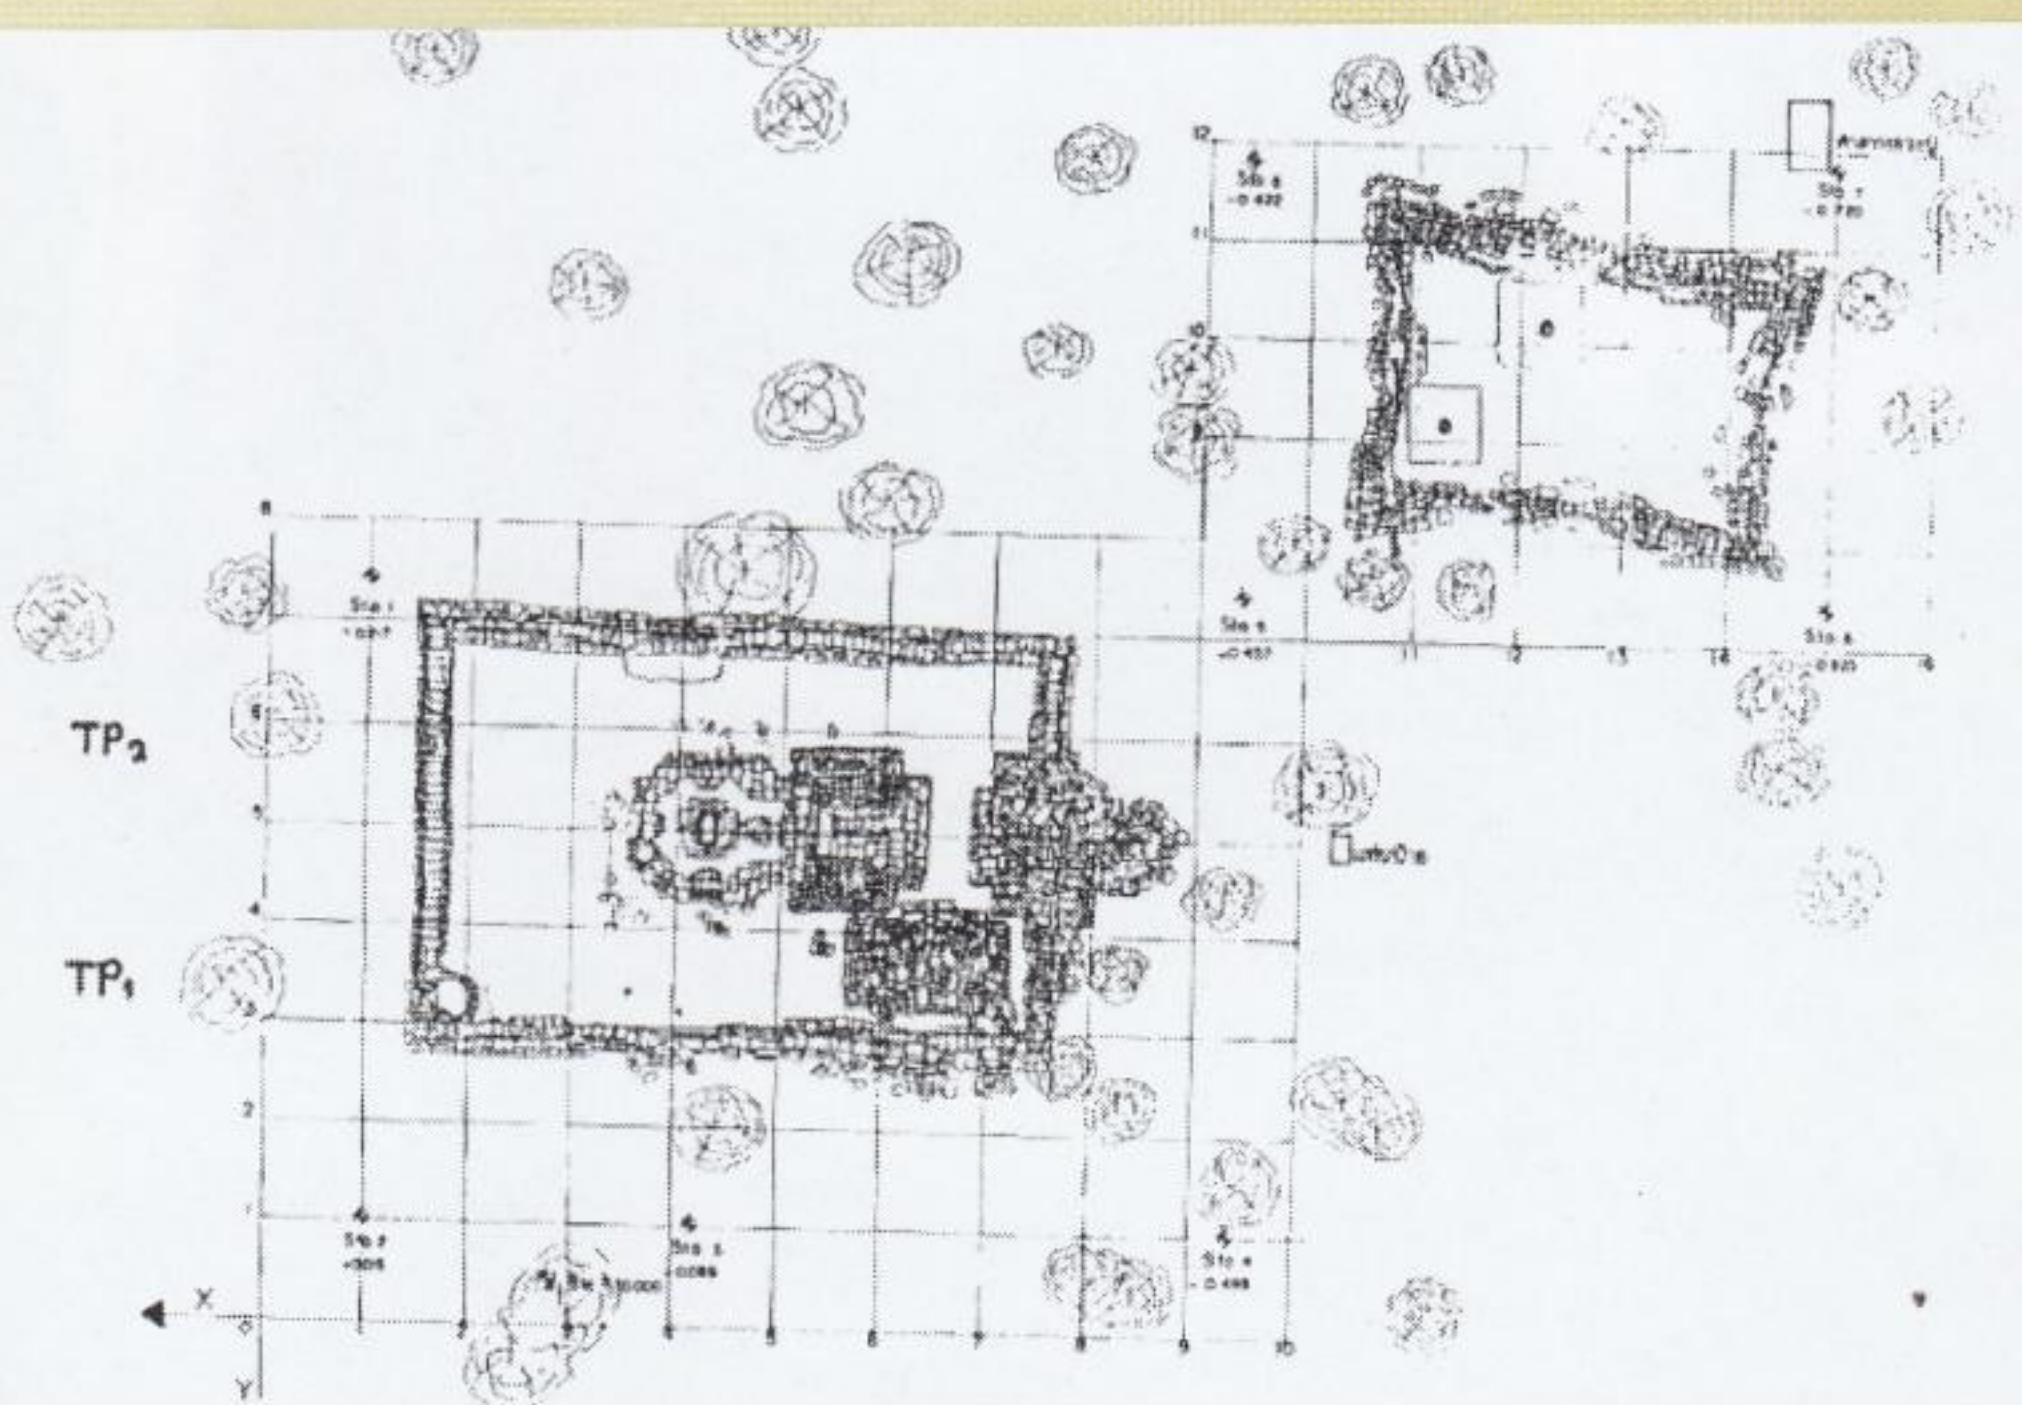
๑. ปรากฏการณ์ หรือปรากฏการณ์

๒. บรรณาลักษณ์

๓. โคปุระ หรือประตูชุม

๔. กำแพงแก้ว

๕. สระน้ำ

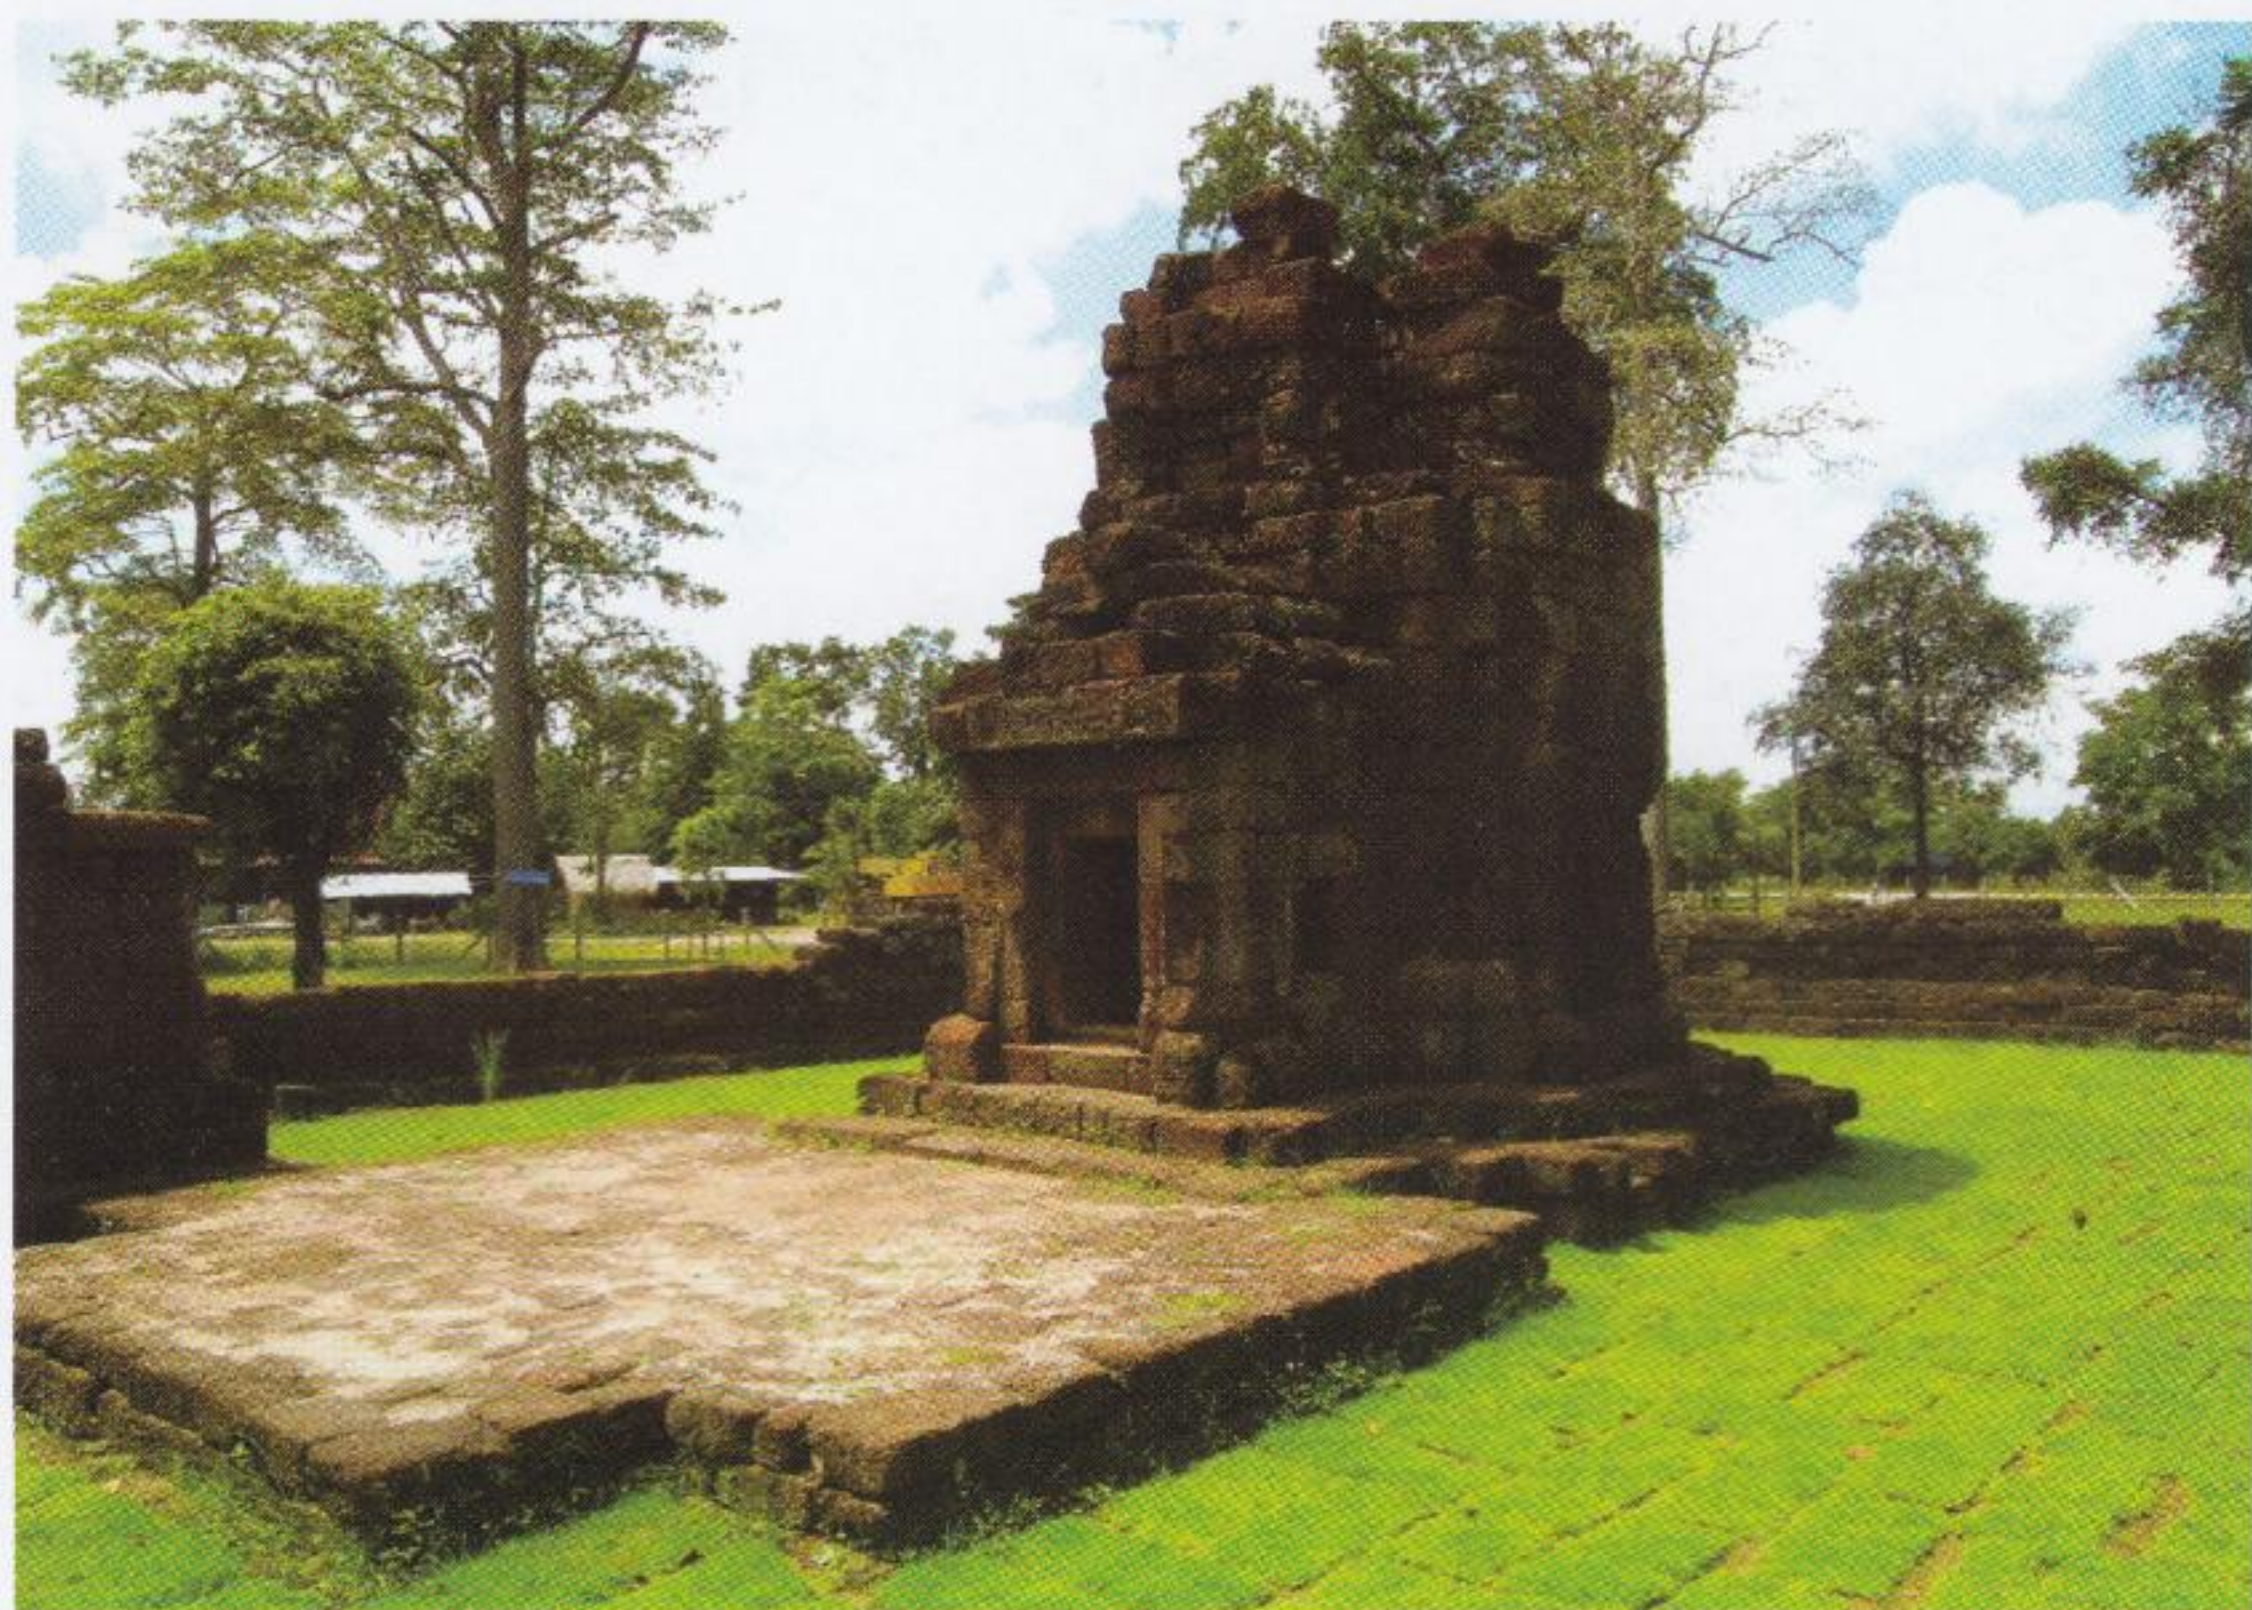
ปราสาทประธาน

ก่อด้วยศิลาแลง แผนผังรูปสี่เหลี่ยมจัตุรัสย่อมุมหันหน้าไปทางทิศตะวันออกเฉียง ก่อमुखยื่นด้านหน้า ผนังด้านทิศเหนือและทิศใต้ก่อเว้นเป็นช่องหน้าต่าง मुखมีหลังคารูปโค้งทรงประทุนปราสาทประธาน ก่อเป็นผนังทึบทั้งสามด้านโดยทำเป็นประตูหลอก

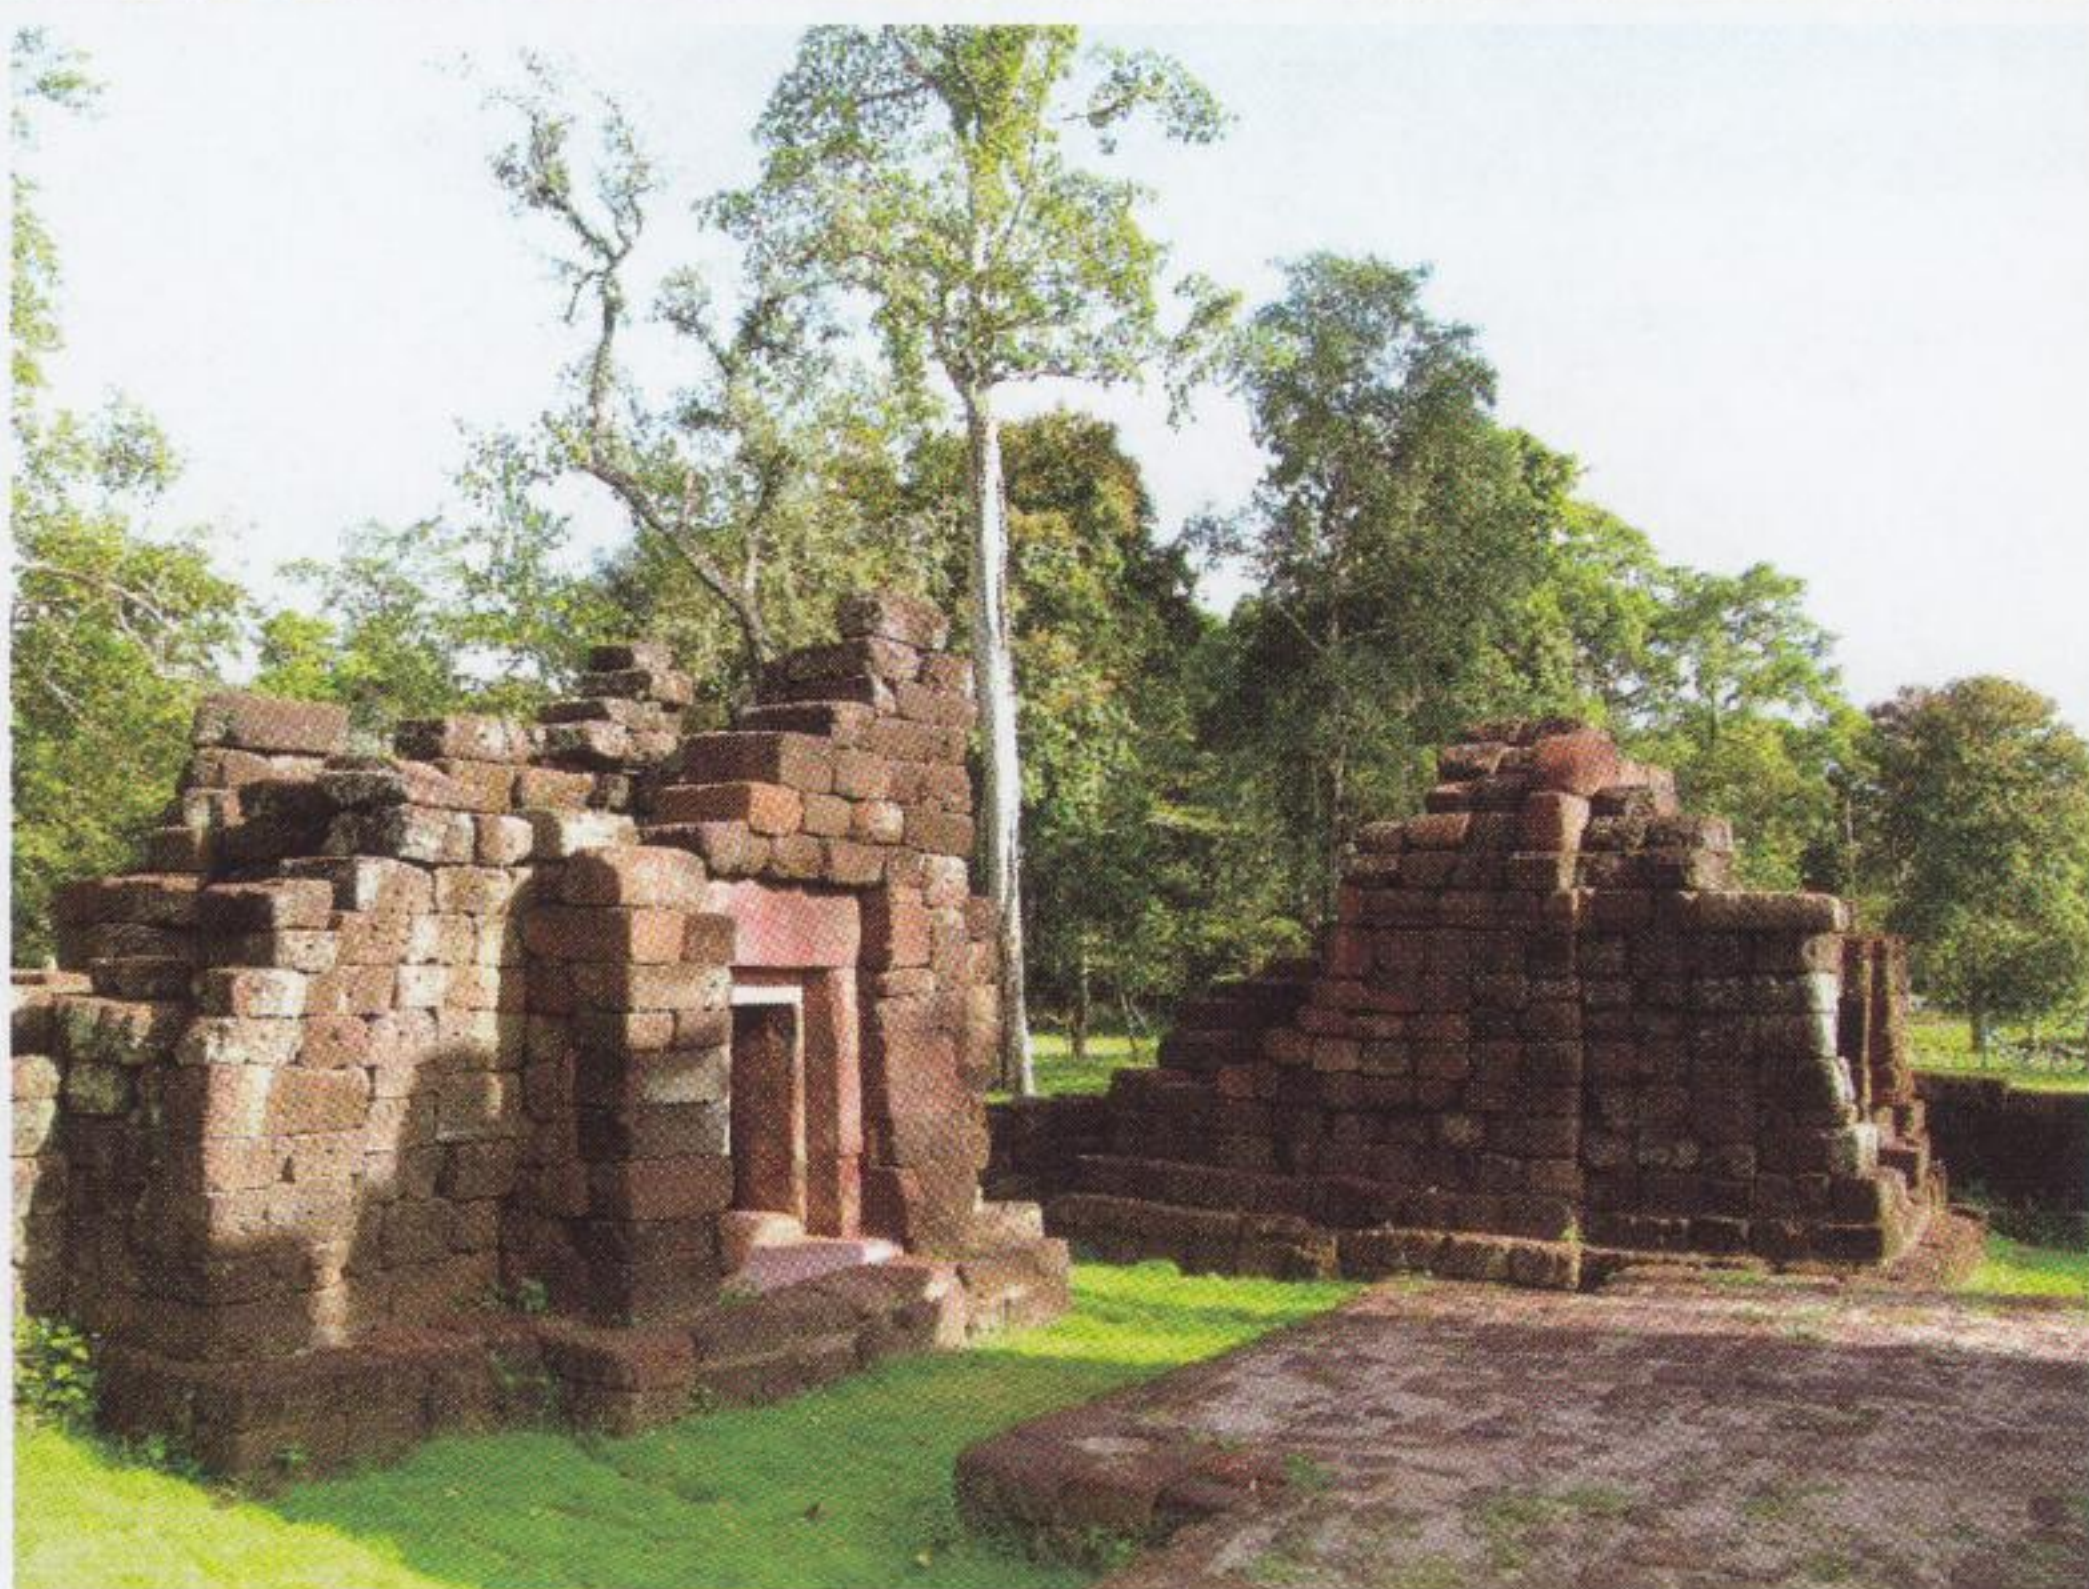
บรรณาลัย

ก่อด้วยศิลาแลง เป็นอาคารรูปสี่เหลี่ยมผืนผ้า หันหน้าไปทางทิศตะวันตก ด้านหน้าก่อเป็นมุขสั้นๆ ตั้งอยู่ทางมุมทิศตะวันออกเฉียงใต้ของปราสาทประธาน

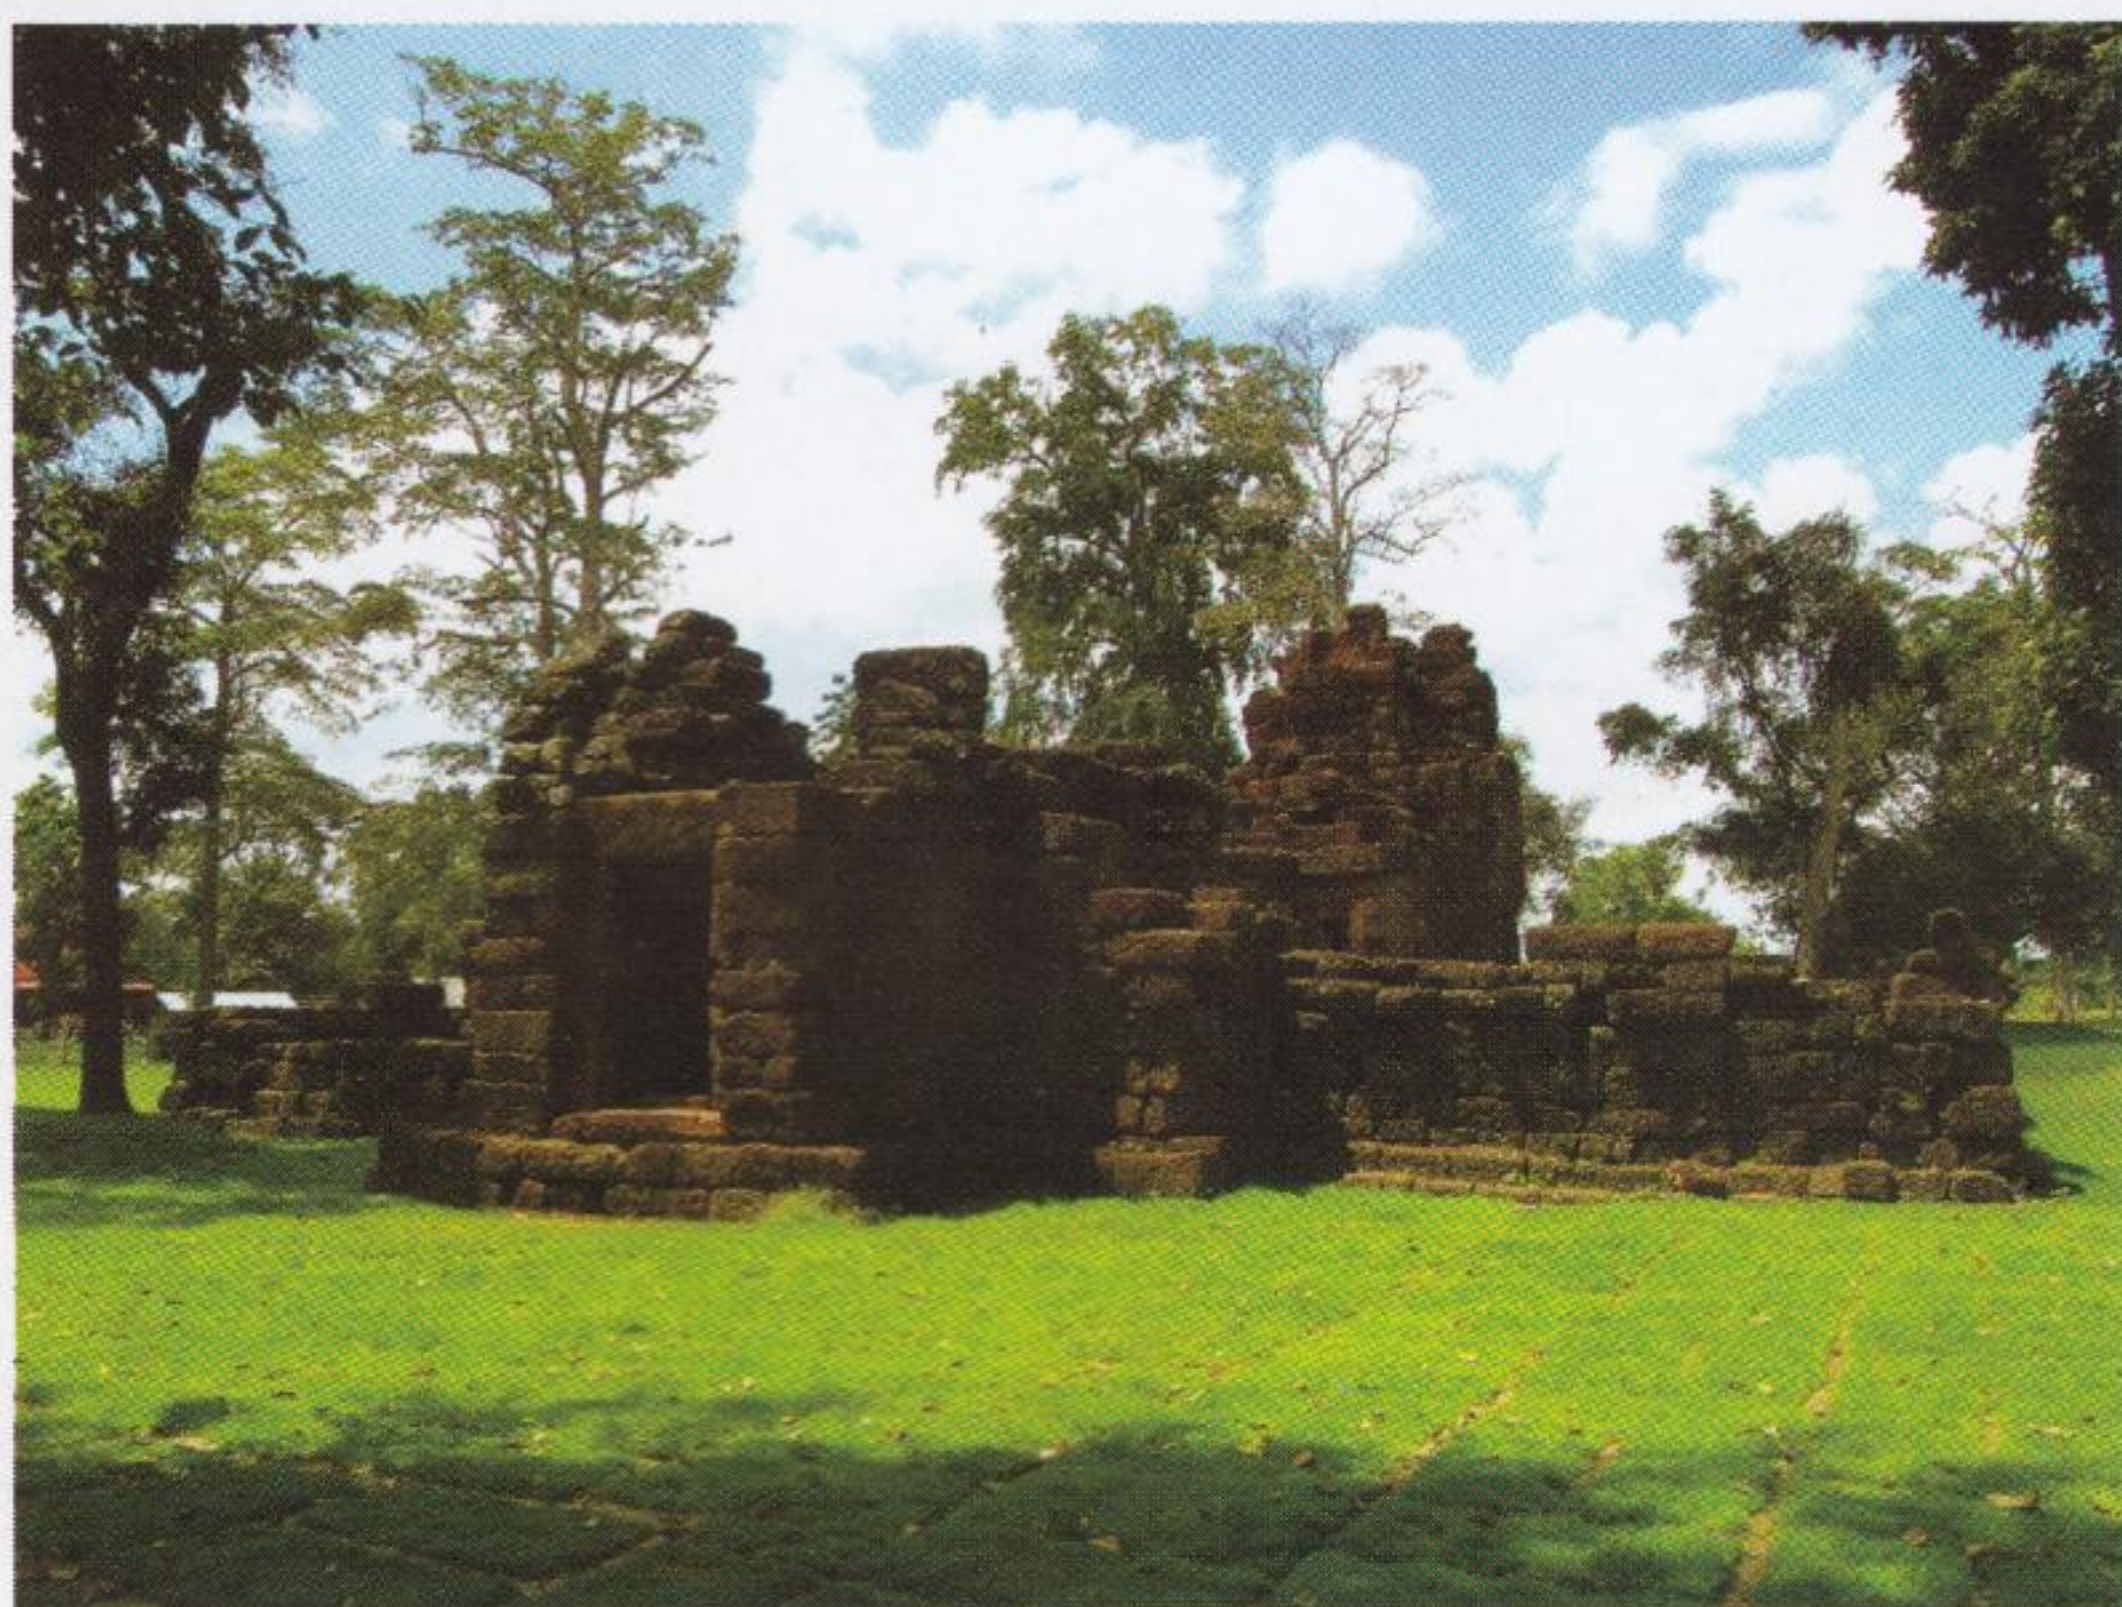
โคปุระ หรือประตูชุม

ก่อด้วยศิลาแลง ตั้งอยู่กึ่งกลางของแนวกำแพงแก้ว ด้านทิศตะวันออกมีลักษณะเป็นมุขสามด้าน คือด้านทิศเหนือทิศตะวันตก และทิศใต้ ที่ด้านทิศตะวันออกและทิศตะวันตกมีบันไดขึ้น – ลง หลังคาทรงโค้งประทุน

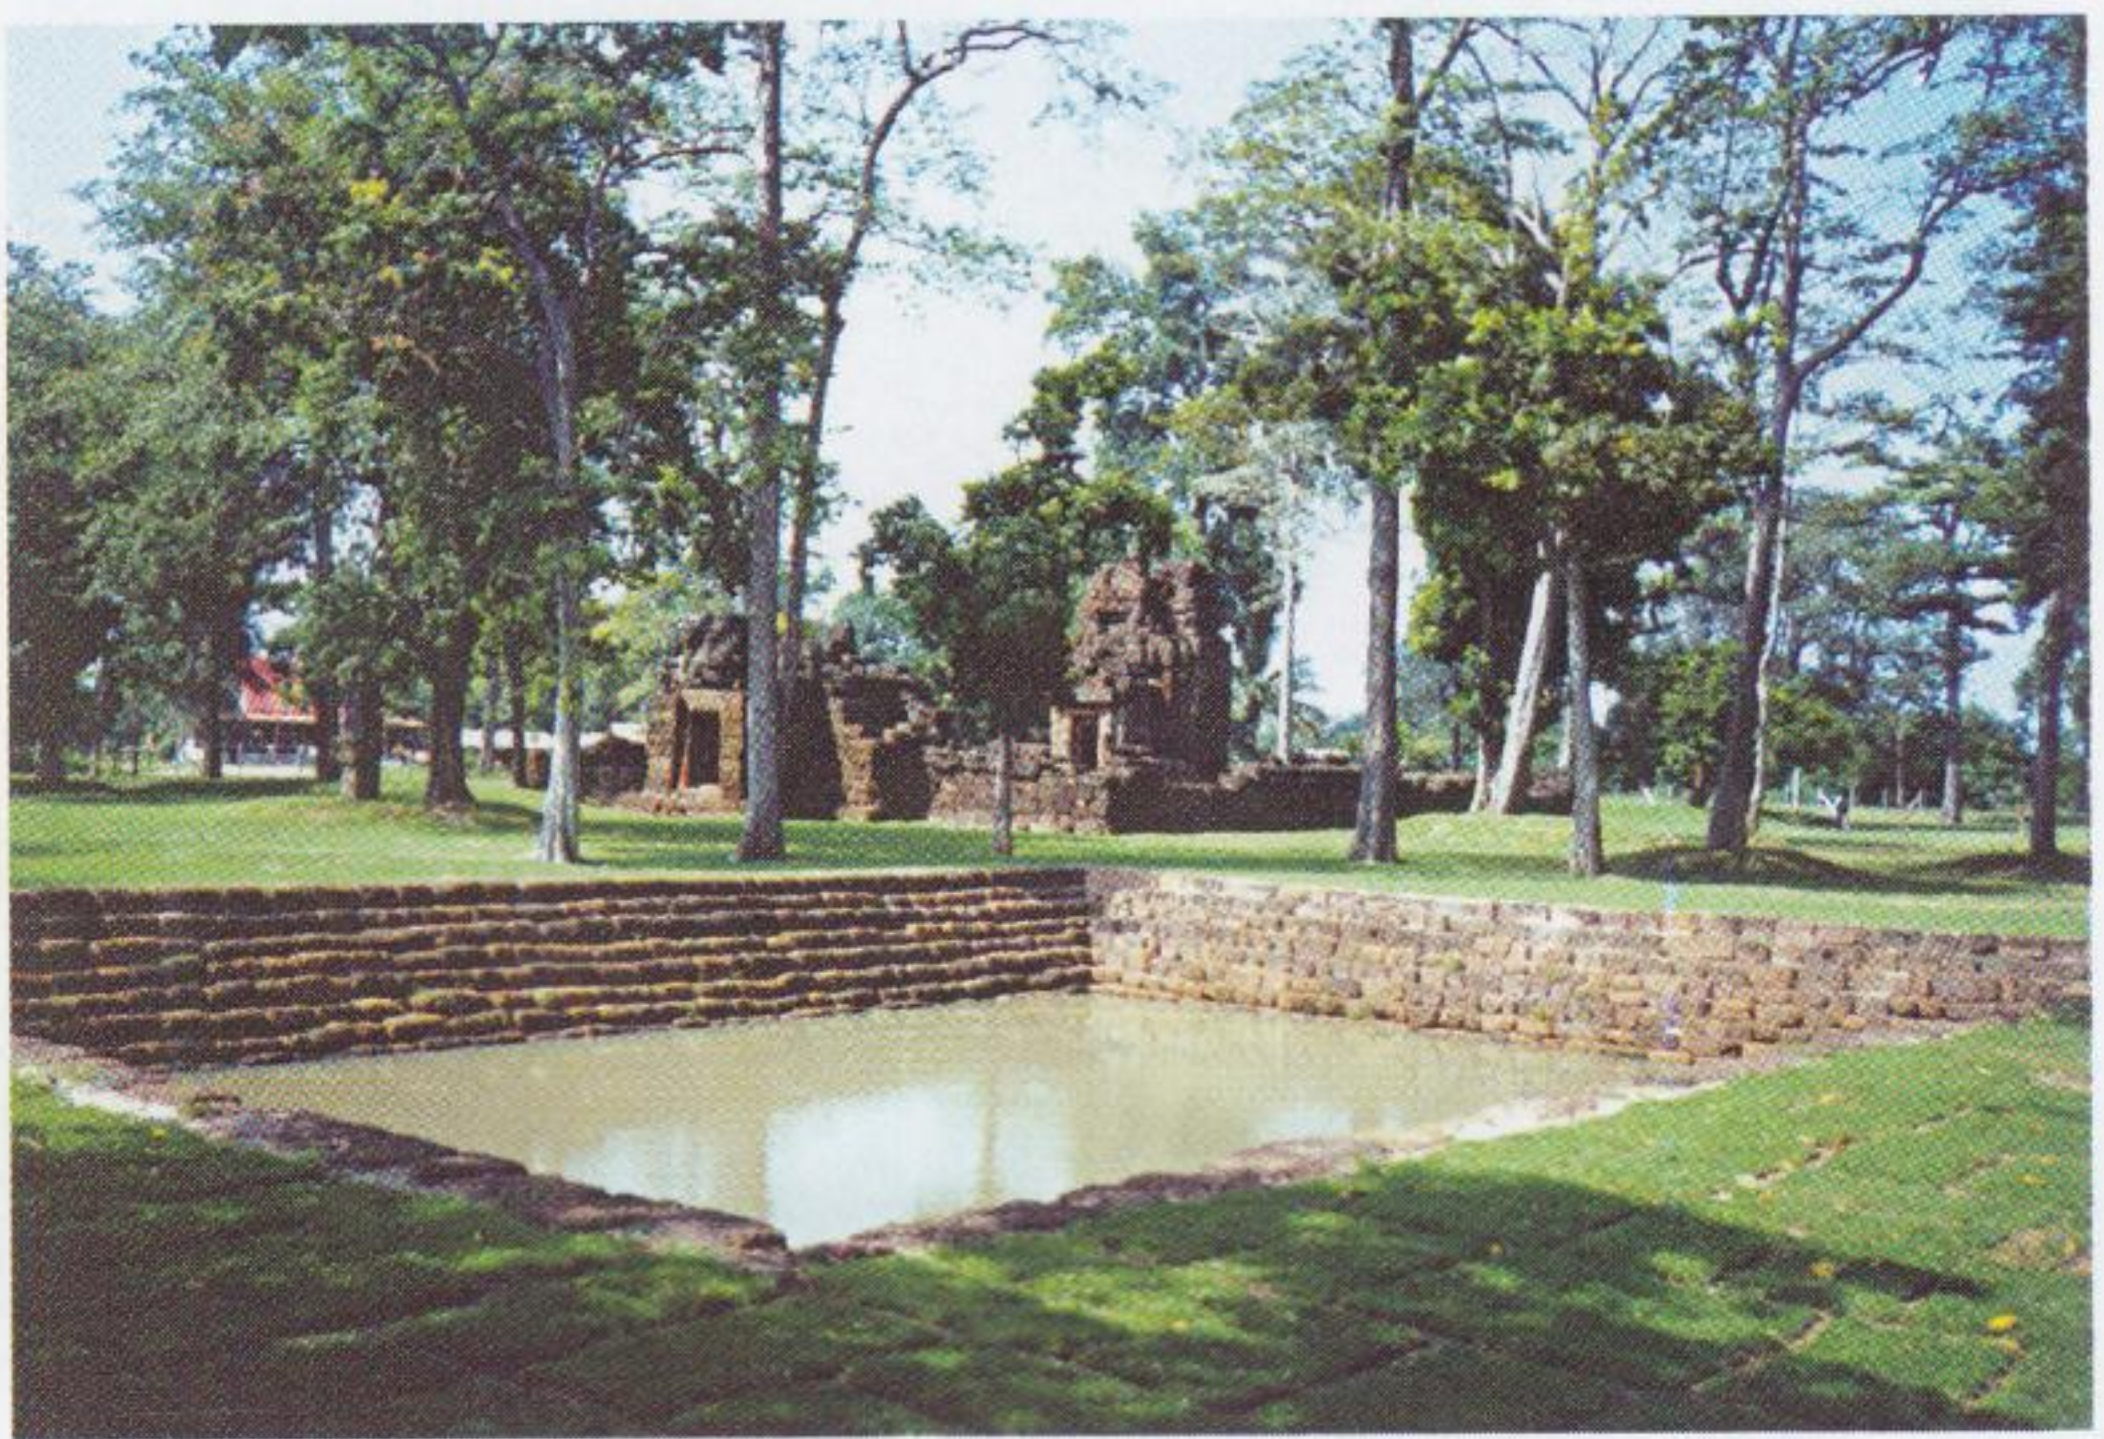
สระน้ำ

อยู่บริเวณด้านทิศตะวันออกเฉียงเหนือนอก  
กำแพงแก้ว มีแผนผังรูปสี่เหลี่ยมผืนผ้าลึกประมาณ ๒ เมตร  
ขอบสระกรุด้วยศิลาแลงซ้อนลดหลั่นลงไปจนถึงก้นสระ
